## OPERAT WYCENY

### NR 35-T/2025

**OKREŚLENIE STANU TECHNICZNEGO  
I OSZACOWANIE WARTOŚCI RYNKOWEJ  
AUTOBUSU BMC BELDE 250 SB,  
nr rejestracyjny NOL 99859  
po pogorszeniu stanu technicznego.**

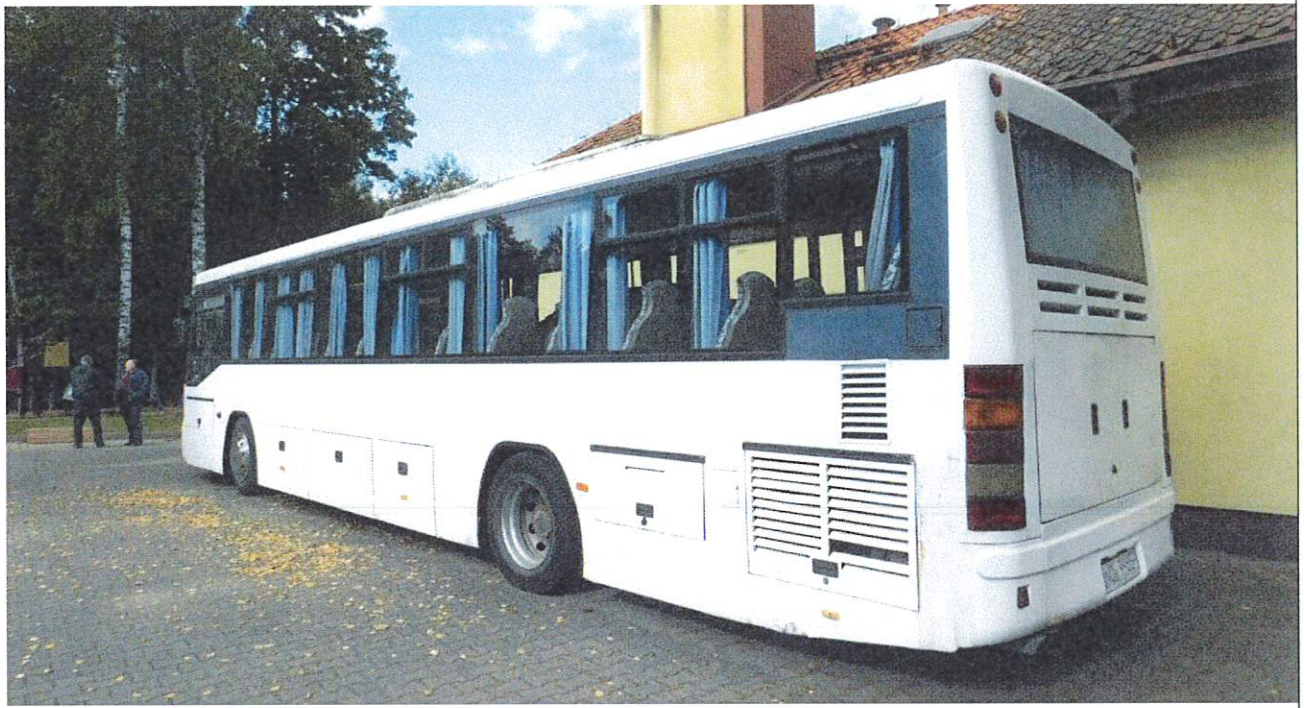
**BMC** BMC SANAYİ VE TİC. A.Ş.

VIN. \*NMC250TKC8BZ00020\*

PERMISSIBLE (Kg)	CAPACITY (Kg)
GROSS VEHICLE WEIGHT	17500	18200
FRONT AXLE WEIGHT	6300	7000
REAR AXLE WEIGHT	11200	11200
GROSS VEHICLE COMBINATION

ENGINE CODE AND SERIAL No

ISBE 4250B 21841265

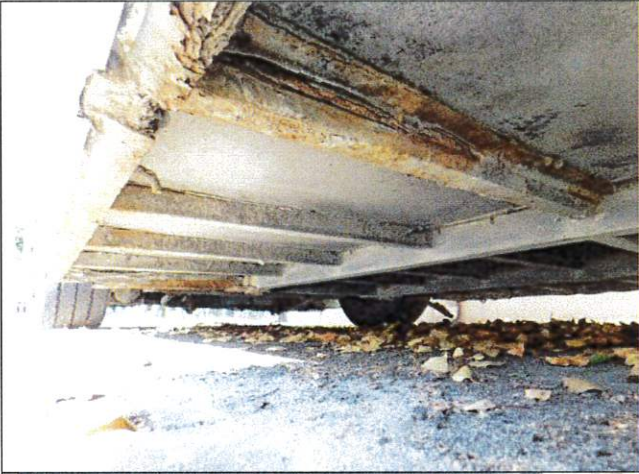
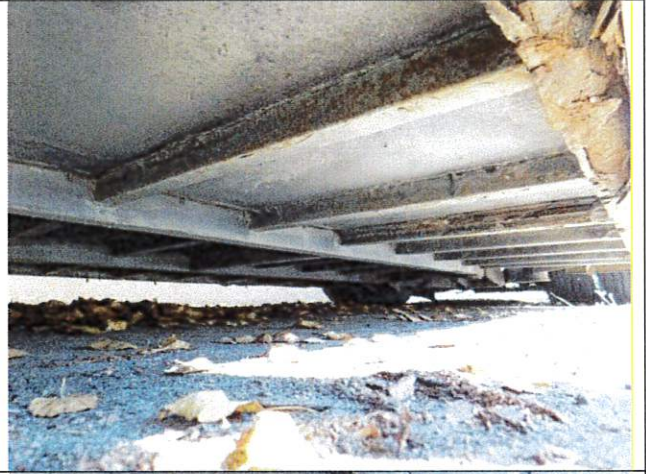
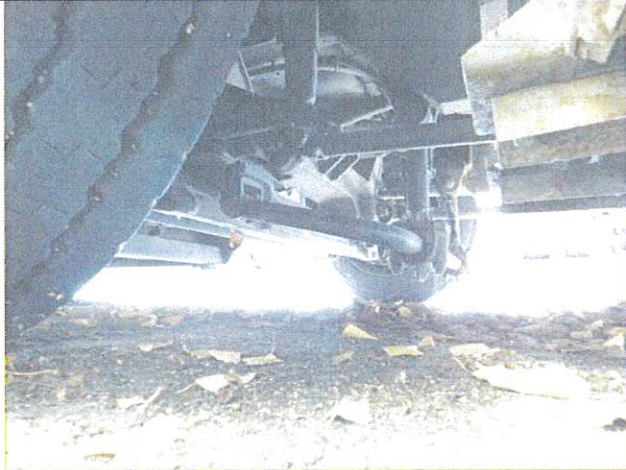
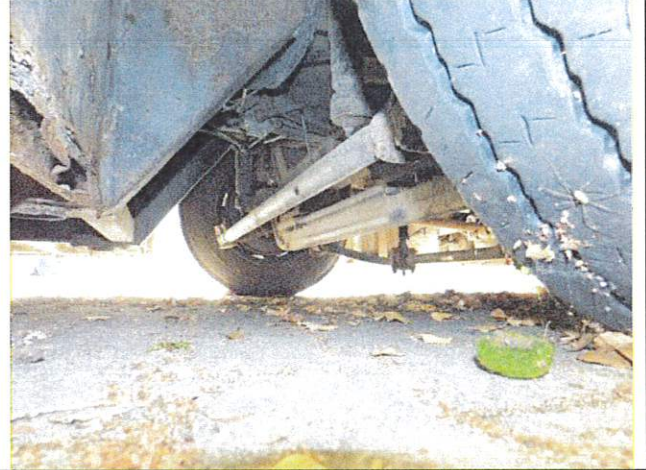
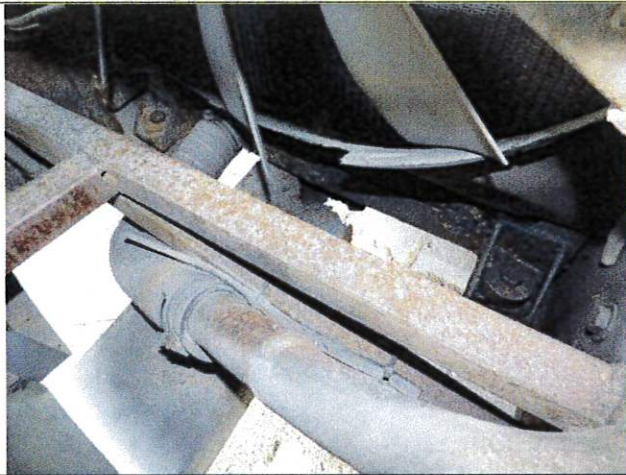
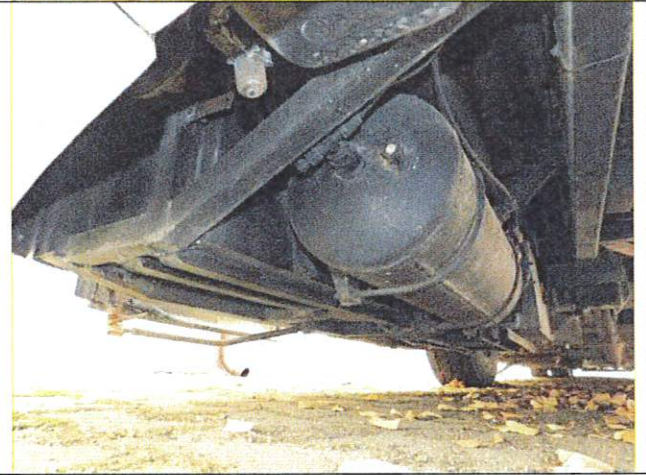
- Stan techniczny autobusu i jego poszczególnych zespołów jest zły.
- Obecnie autobus wykazuje następujące usterki:
  - zużyty akumulator rozruchowy,
  - uszkodzona instalacja AD-BLUE,

- uszkodzony rotarder górski,
  - uszkodzony ABS,
  - nadmierne zużycie oleju i paliwa,
  - wycieki płynów eksploatacyjnych oraz wycieki oleju z zespołów napędowych,

- luzy zwrotnic przednich,
  - zużyty układ hamulcowy,
  - uszkodzone mocowanie chłodnicy,
  - zestarzała instalacja elektryczna z uszkodzeniami powoduje częste awarie,

- uszkodzenia lamp tylnych,
  - uszkodzona szyba przednia (odprysk)
  - ogumienie kół przednich z miejscowymi uszkodzeniami,
  - ogumienie kół tylnych zestarzałe, popękane,

- liczne miejsca zaawansowanej i perforacyjnej korozji podwozia,
  - rozwarstwienia elementów nośnych podwozia,
  - korozja perforacyjna układu wydechowego,

- miejscowe wgniecenia nadwozia,
  - liczne miejsca popękania poszycia nadwozia naprawione przez nitowanie nakładek,
  - rozległe obszary korozji pęcherzykowej poszycia nadwozia, łuszczenie się lakieru,

- korozja ramek okien i zestarzałe uszczelnienia szyb powodują przecieki wody opadowej do wnętrza autobusu.
- Autobus zakwalifikowany do naprawy głównej.
